# SERVICE BULLETIN

FUJI HEAVY INDUSTRIES LTD.

NO. 200-015 DATE 平成18年 2月 28日 (SUPERSEDES NO. )  
REV. DATE (SUPERSEDES NO. )  
REASON

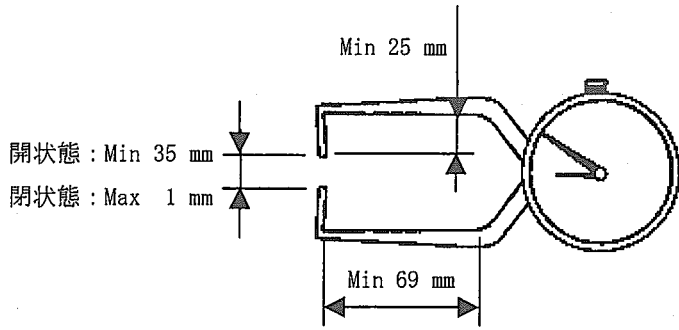
図-1 計測器 (例)

主桁フランジ部に干渉しないように計測器の計測部は図の条件を満たしていること。

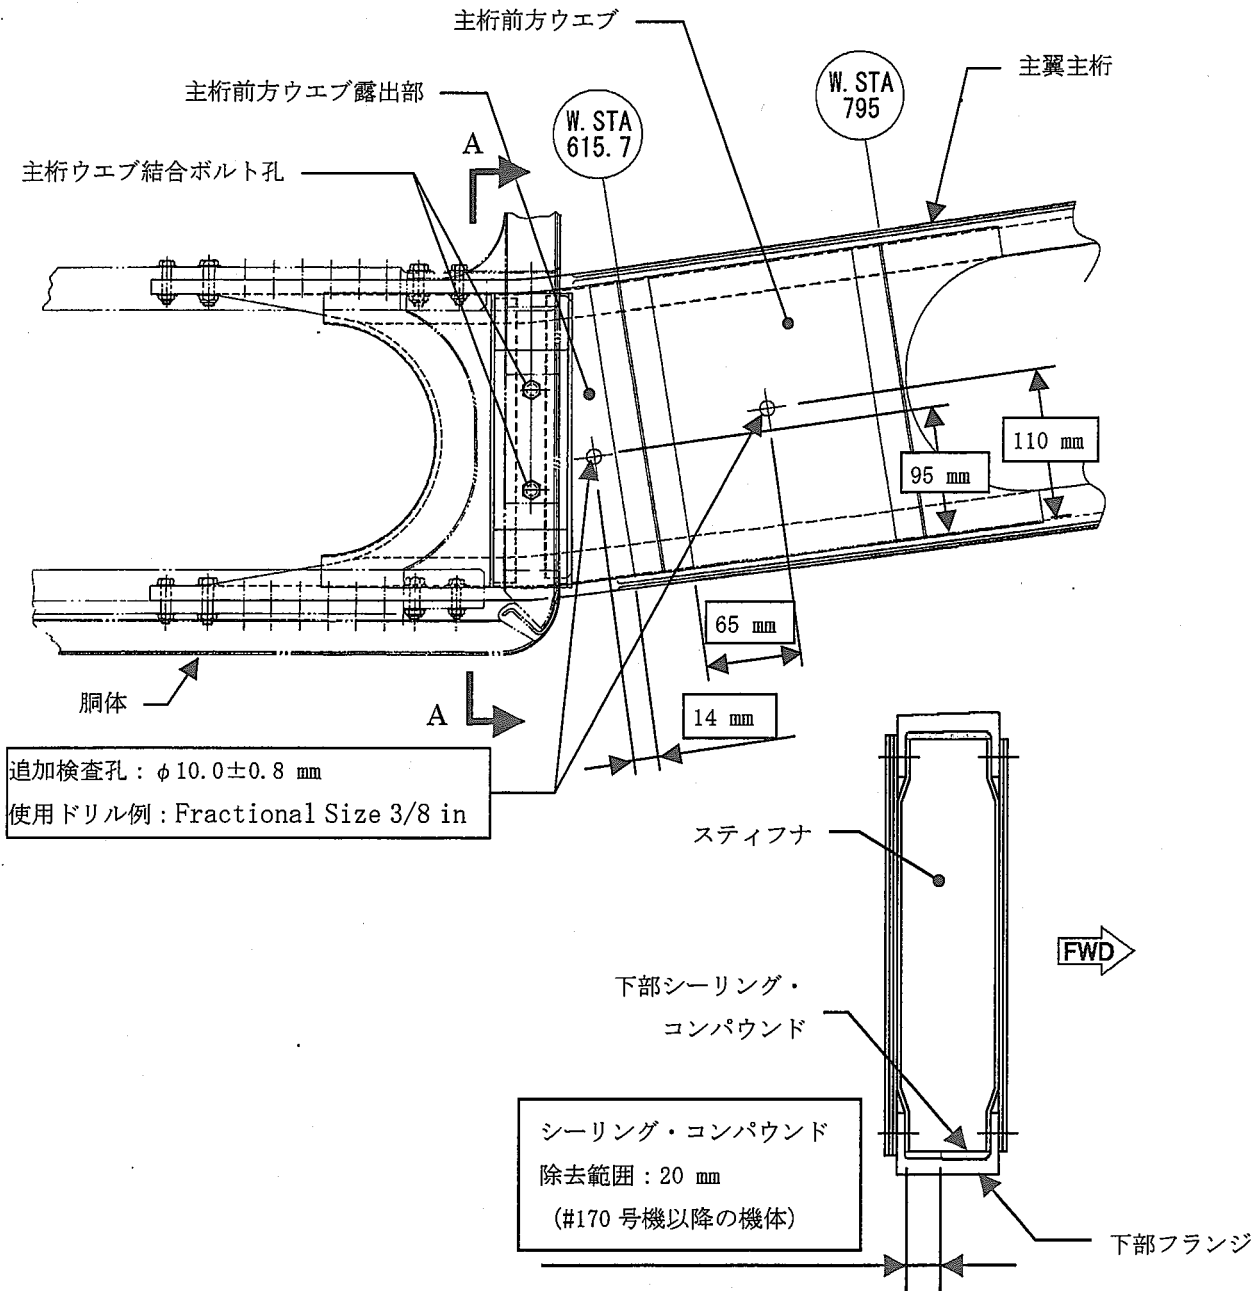
図-2 検査孔の追加及びシーリング・コンパウンドの一部除去

検査孔は前方ウエブのみに穿孔する。穿孔の際、後方ウエブを傷つけたり、貫通孔にしたり又は周辺部をドリルで傷つけないように注意する。

- a. 主桁ウエブ結合ボルト孔と W. STA 615.7 小骨間の主桁前方ウエブ露出部（三角部）に  $\phi 10 \pm 0.8$  mm（使用ドリル例：Fractional Size 3/8 in）の孔をあける。
- b. W. STA 615.7 小骨と W. STA 795 小骨間の主桁前方ウエブに  $\phi 10 \pm 0.8$  mm（使用ドリル例：Fractional Size 3/8 in）の孔をあける。
- (3) (2) 項で穿孔した 2 箇所／片翼の検査孔のバリを取り、孔にジクロメート・プライマ（MIL-P-8585 又は相当品）を塗布する。

図-2（SECT. A-A）に基づき翼根側の下部フランジとスティフナの隙間をシールしているシーリング・コンパウンドの一部を取除く。

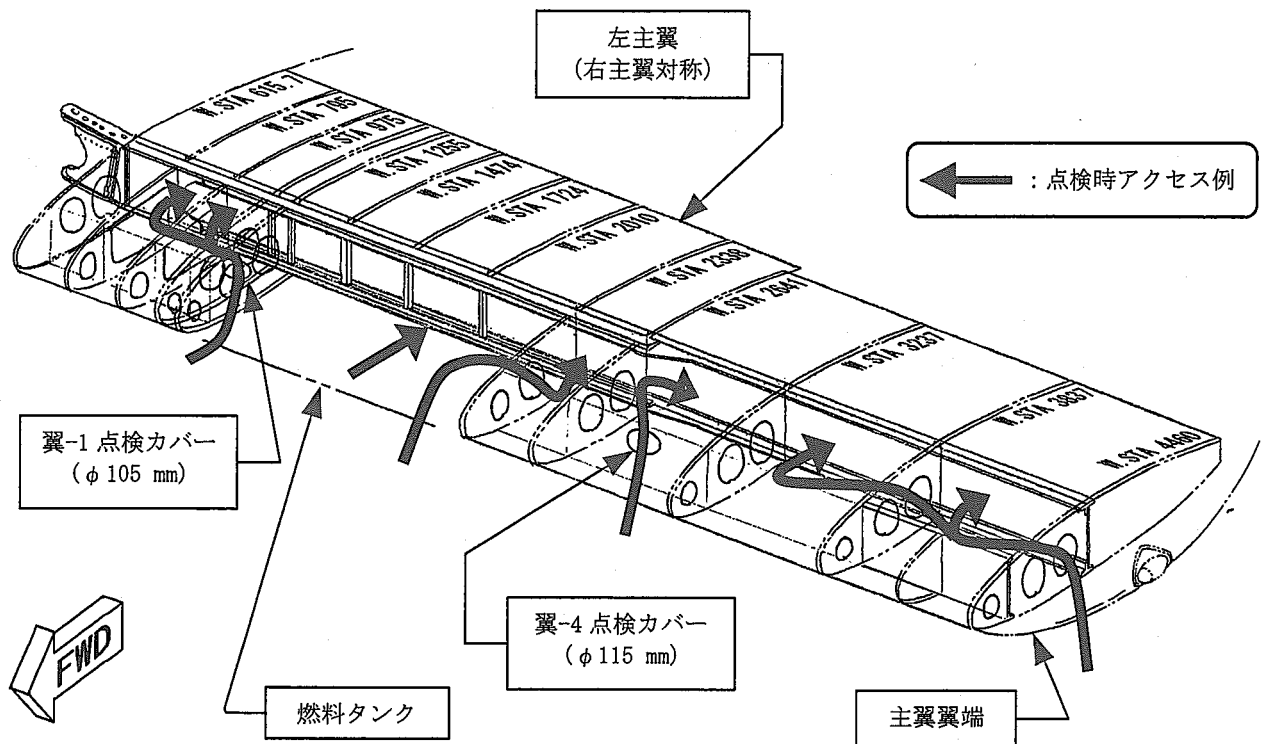
図-3 腐食の点検

- (1) 燃料系統ホース点検口（左右翼-1）、ピトー配管及びピトー・ヒーターの配線点検口（左右翼-4）、失速警報リミット・スイッチ用配線点検口（右翼-4）の各点検孔及び W. STA 1255、2338 小骨（燃料タンク取付部）、W. STA 4460 小骨（翼端部）の各小骨の軽減孔から点検鏡等を用いて上下主桁フランジに腐食がないか点検する（図-3 参照）。この時、燃料タンク取付部の主桁フランジに腐食の原因となるような傷や塗料の剥れがないかも点検する。

- (2) 主桁の翼胴結合部から W. STA 795 小骨の間は、13-1. (2) 項で穿孔した主桁前方ウェブの検査孔及び主桁ウェブ結合ボルト孔からファイバー・スコープを挿入し、上下主桁フランジに腐食がないか点検する。

- (3) (1) 及び(2) 項の点検結果により以下に従う。
- 燃料タンク取付部（W. STA 1255～2338 の間）の主桁フランジに腐食の発生が認められた場合は 13-4 項に従い、腐食の修理を実施する。
  - 燃料タンク取付部（W. STA 1255～2338 の間）以外の区域に腐食の発生が認められた場合は FHI に報告し、腐食除去手順に関する支援を得ること。
  - 腐食が認められなかった場合は 13-5 項に従い復旧する。

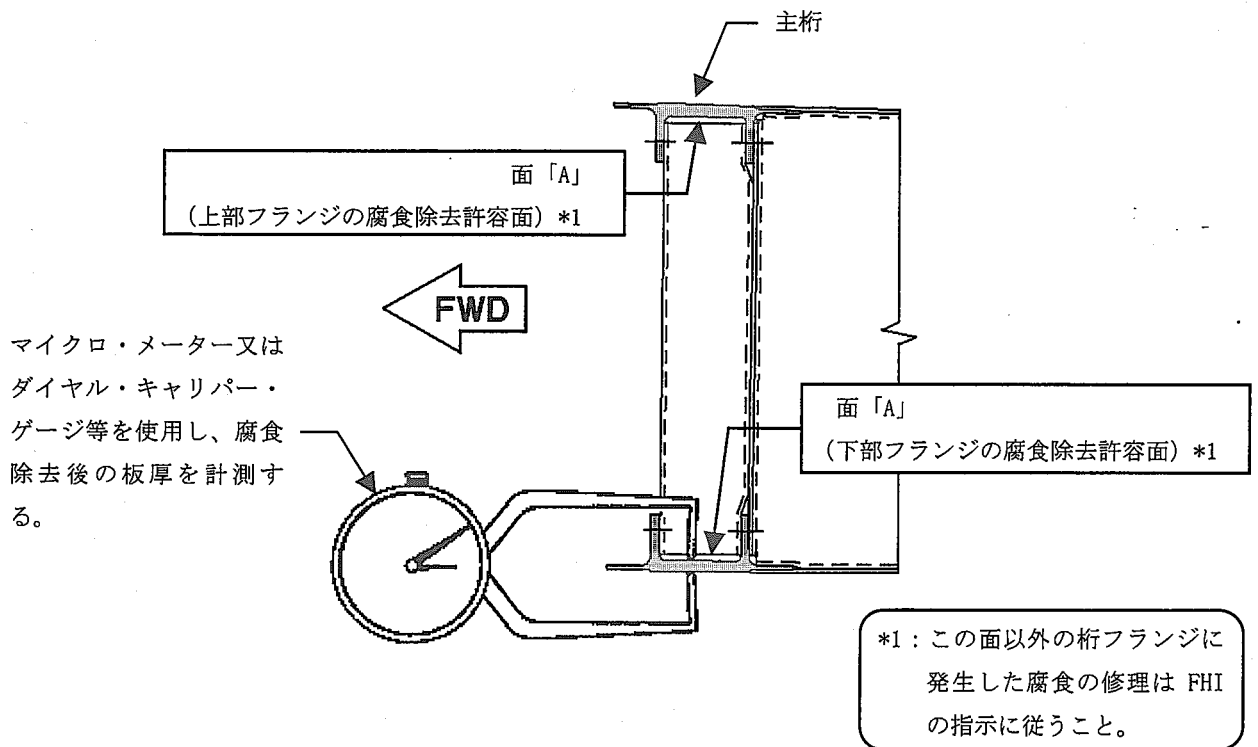
図-4 腐食除去後の板厚計測要領

本項は燃料タンク取付部（W. STA 1255～2338 の間）の主桁フランジの面「A」（図-4 参照）に腐食が発生した場合の腐食の修理手順である。それ以外の位置及び面に発生した腐食の修理は FHI の指示に従うこと。安易な腐食除去は主翼強度に影響を及ぼす可能性がある。また、安易な分解は再組立不能の原因となる。

- 燃料タンク取付部の主桁フランジの腐食をサンディング等により滑らかに除去する。腐食除去の完了は 10 倍の拡大鏡により確認し、表面に欠陥がなくなった時点とする。腐食除去後に染色浸透探傷検査又は蛍光浸透探傷検査を実施し、腐食を確実に取除いたか点検する。
- 腐食除去箇所の残存板厚をマイクロ・メーター又は外測用ダイヤル・キャリパー・ゲージ等で計測（図-4 参照）する。板厚が最小許容板厚（図-5 及び図-6 参照）に満たない場合は、FHI に報告し、強度上の判断を得ること。
- 腐食除去箇所にジंकロメート・プライマ（MIL-P-8585 又は相当品）を塗布する。

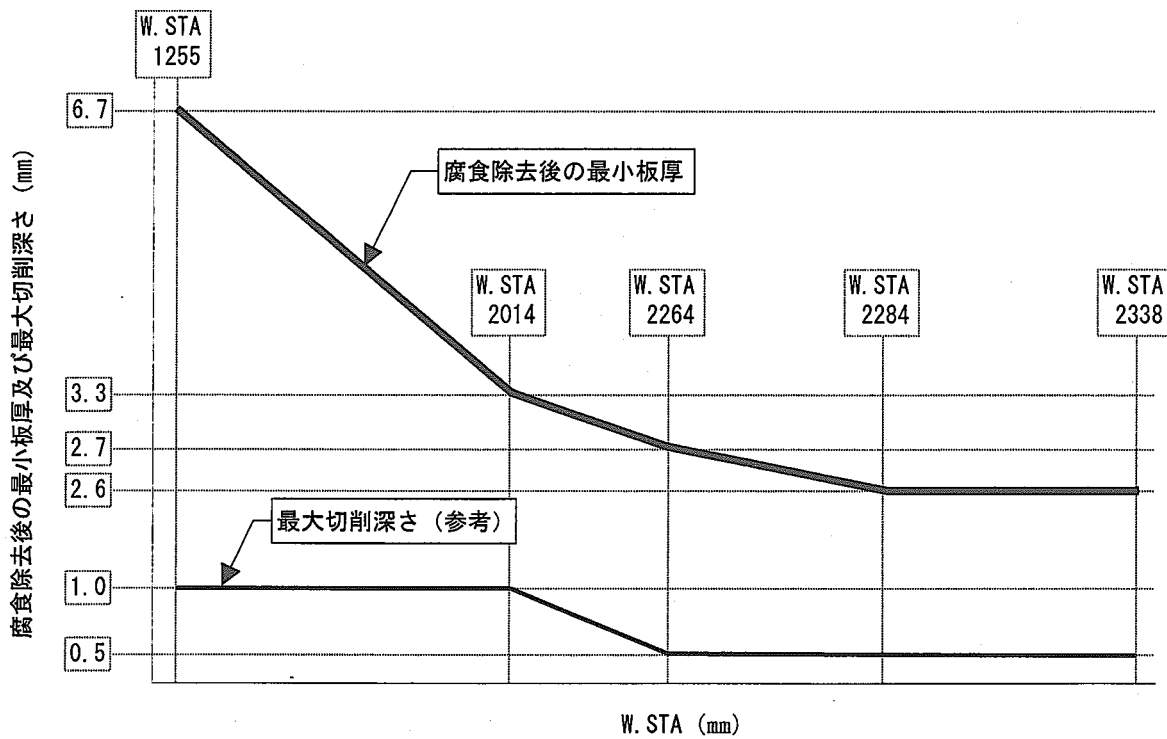
図-5 腐食除去後の最小許容板厚 (上部フランジ)

| 腐食除去後の最小板厚 | | W. STA<br>(mm) | 腐食除去のための最大切削深さ<br>(参考) | |
|---|---|---|---|---|
| 比例変化 | 6.7 | 1255 | 1.0 | 一定 |
| | 3.3 | 2014 | 1.0 | |
| 比例変化 | 2.7 | 2264 | 0.5 | 比例変化 |
| 比例変化 | 2.6 | 2284 | 0.5 | |
| 一定 | 2.6 | 2338 | 0.5 | |

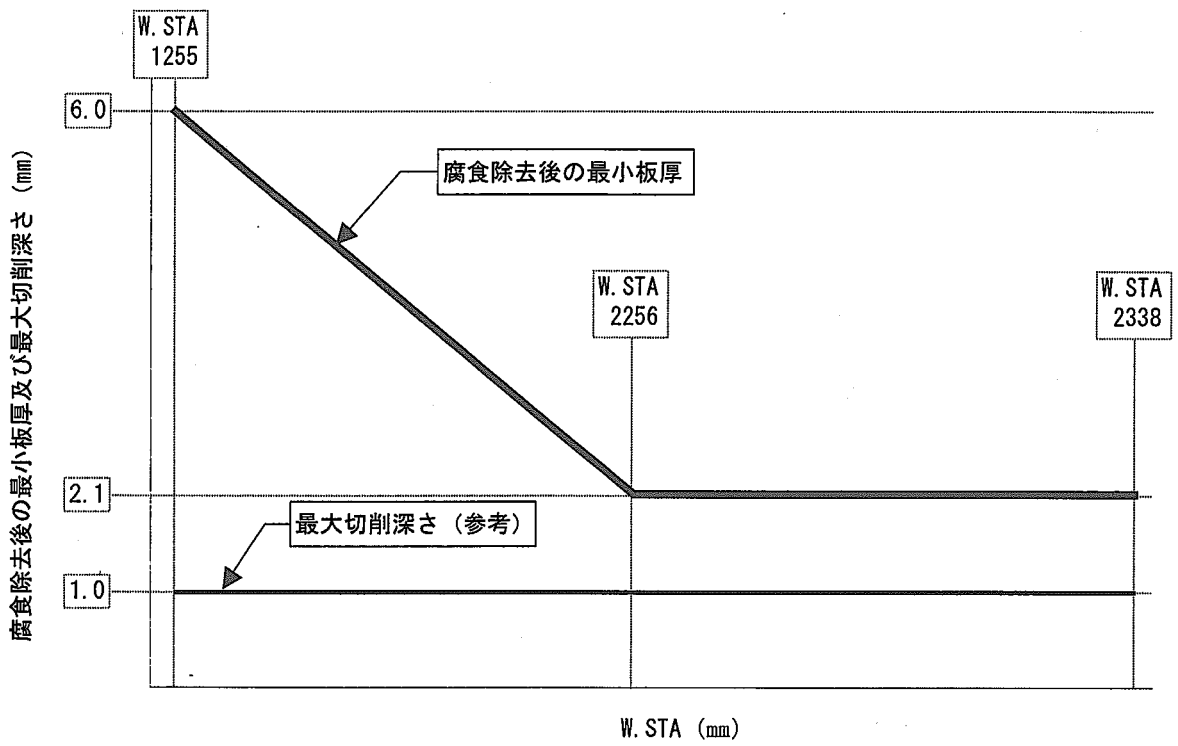
図-6 腐食除去後の最小許容板厚 (下部フランジ)

| 腐食除去後の最小板厚 | | W. STA<br>(mm) | 腐食除去のための最大切削深さ<br>(参考) | |
|---|---|---|---|---|
| 比例変化 | 6.0 | 1255 | 1.0 | 一定 |
| | 2.1 | 2256 | 1.0 | |
| 一定 | 2.1 | 2338 | 1.0 | |
