HEAD OFFICE ; SUBARU BLDG.  
SHINJUKU, TOKYO, JAPAN

NO. 200-009 DATE H 4.7.31

### 主脚取付金具取付ボルトの点検について

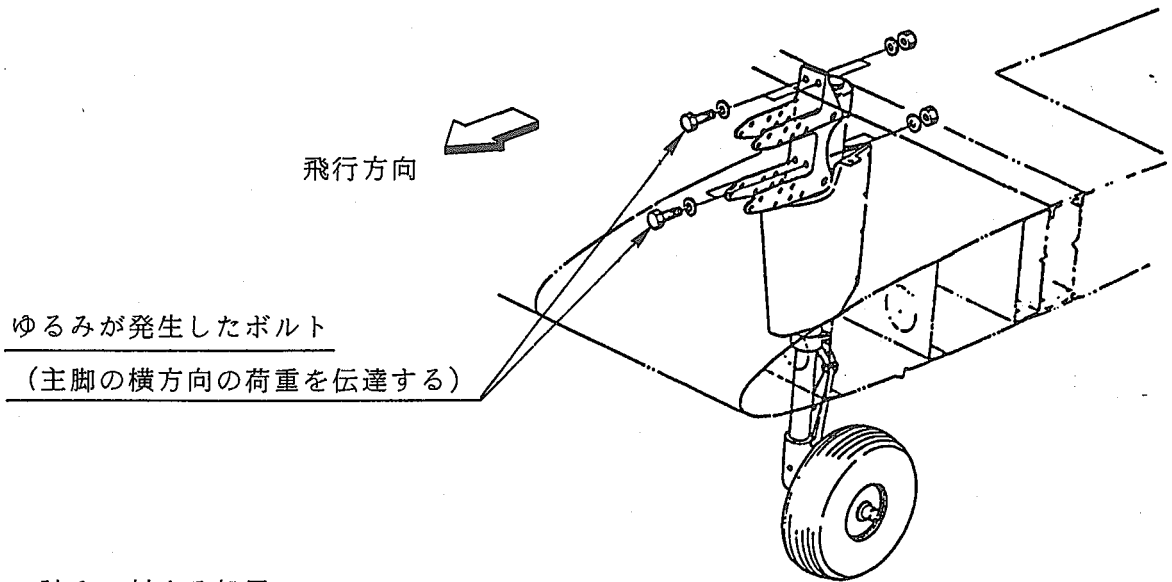
主脚取付金具取付ボルトに弛みが発生した事例が報告されました。当該機体の飛行時間は約1万時間であり、長期間の機体運用により微視的な構造部材の腐食、摩耗又は、防食塗膜の摩耗、劣化等が発生し、ボルトに弛みが発生したものと推定いたします。

本部位は、サービス・マニュアル上500時間毎に点検（脚取付部の点検）を要求しておりますが、今回、ボルトの弛み状況詳細を下図に紹介致しますので、当該ボルトの弛みに注意して点検を実施するようお勧めいたします。

#### 1. 弛みに対する処置

- (1) ボルト孔寸度検査 (MAX 6.604 mm まで許容されます。)
- (2) ボルト孔周辺のダイチェック
- (3) ボルトの外観検査又は新品のボルトと交換  
P/N AN174-7A (上側), NAS1104-13 (下側)
- (4) ナットを新品と交換  
P/N NAS679A4W
- (5) 正規トルク締付け (50~70 in-lbs)
