レガシィ、インプレッサ、フォレスターのリコールについて

平成18年12月7日

平成18年12月7日、富士重工業株式会社より、国土交通省にレガシィ、インプレッサ、フォレスターのリコールを届け出いたしました。

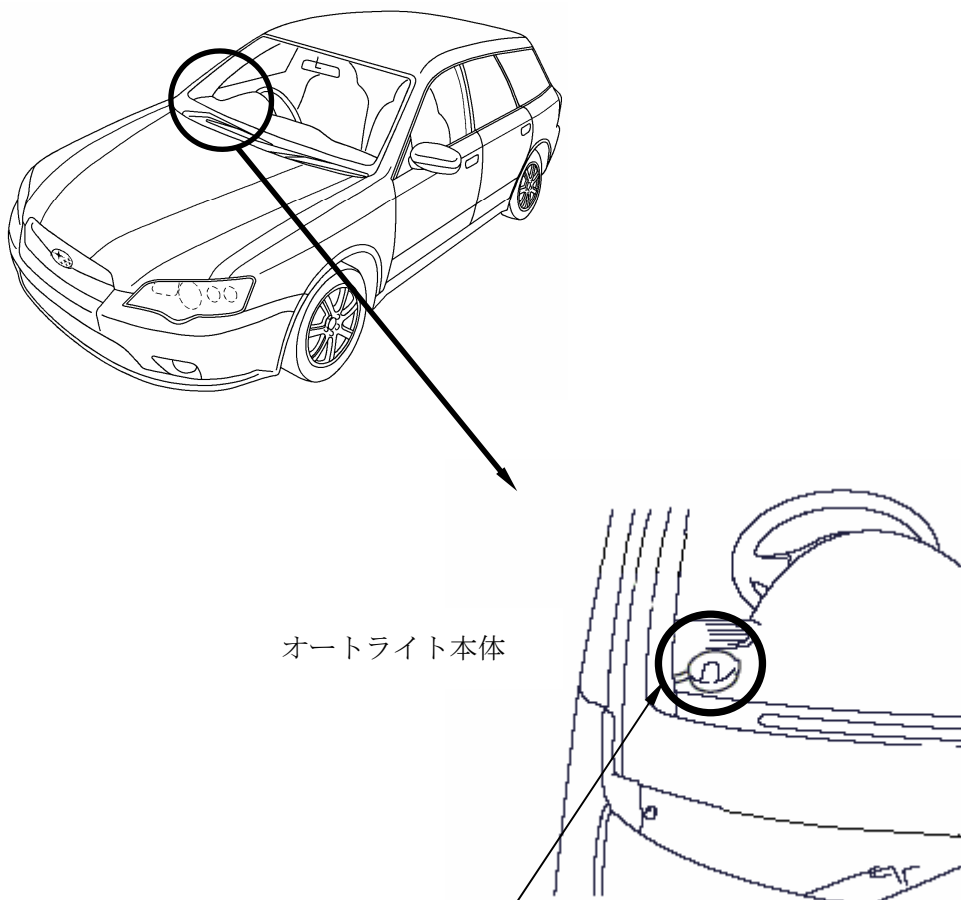
改善箇所説明図

基準不適合発生箇所

オプションとして装着される前照灯を自動的に点灯作動させる装置（オートライト）を放電灯式前照灯（H I D）付きの車両に装着した場合において、電気回路が不適切なため、自動照射方向調整装置（オートレベライザ）が正常に作動しないおそれがある。

全車両、電気配線に対策用の配線を追加する。

識別シールをボンネット・オープナーレバーの上方に貼付ける。
