レガシィのリコールについて

平成22年6月17日

平成22年6月17日、富士重工業株式会社より、国土交通省にレガシィのリコールを届け出いたしました。

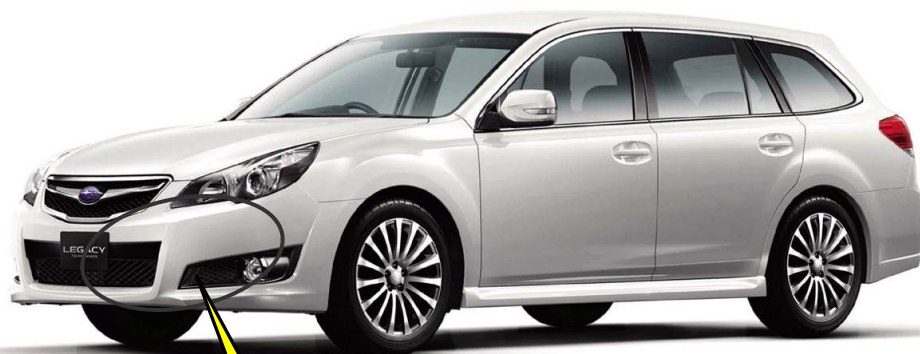
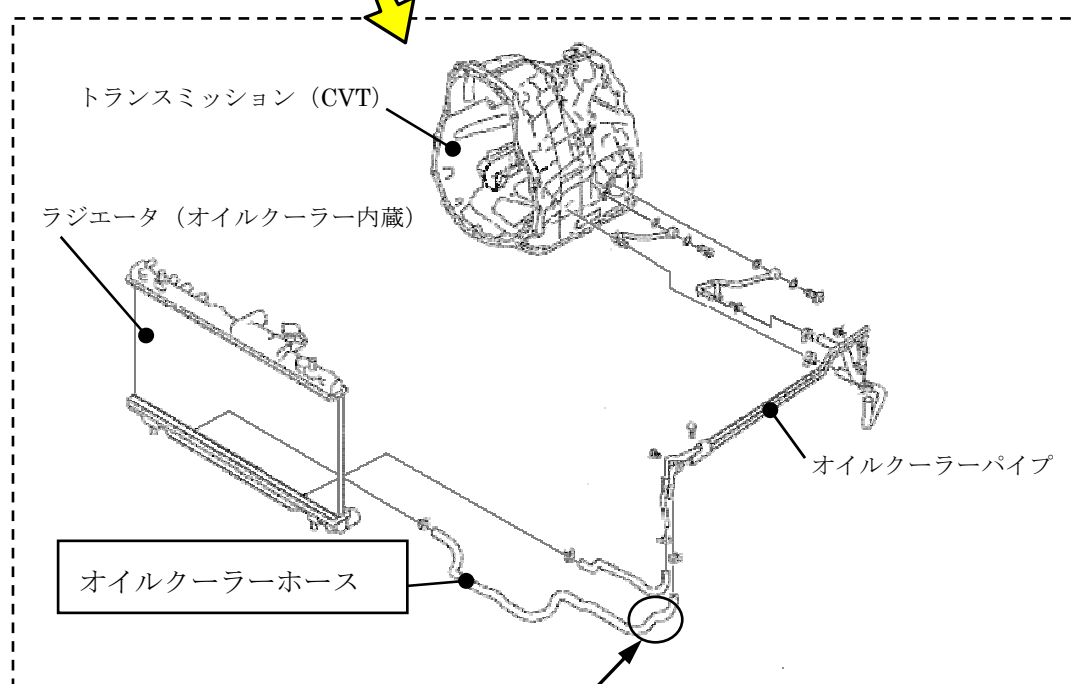
改善箇所説明図

標準不適合発生箇所

無段変速機 (CVT) のオイルクーラーホースの製造過程の作業が不適切のため、ホースの内面にシワが発生するものがある。そのため、そのままの状態で使用を続けると、ホースの内圧により、シワを起点に亀裂が内面から外面に進展し、オイルが漏れ、最悪の場合走行不能になるおそれがある。

改善内容

全車両、オイルクーラーホースの製造ロット番号を確認し、該当するものはオイルクーラーホースを良品に交換する。

識別

確認、交換を実施したオイルクーラーホースの表面に白ペイントを塗布する。
