サイクルアタッチメントの自主改善について

平成24年7月19日

富士重工業株式会社より販売したサイクルアタッチメントについて、自主改善を国土交通省へ報告いたしました。

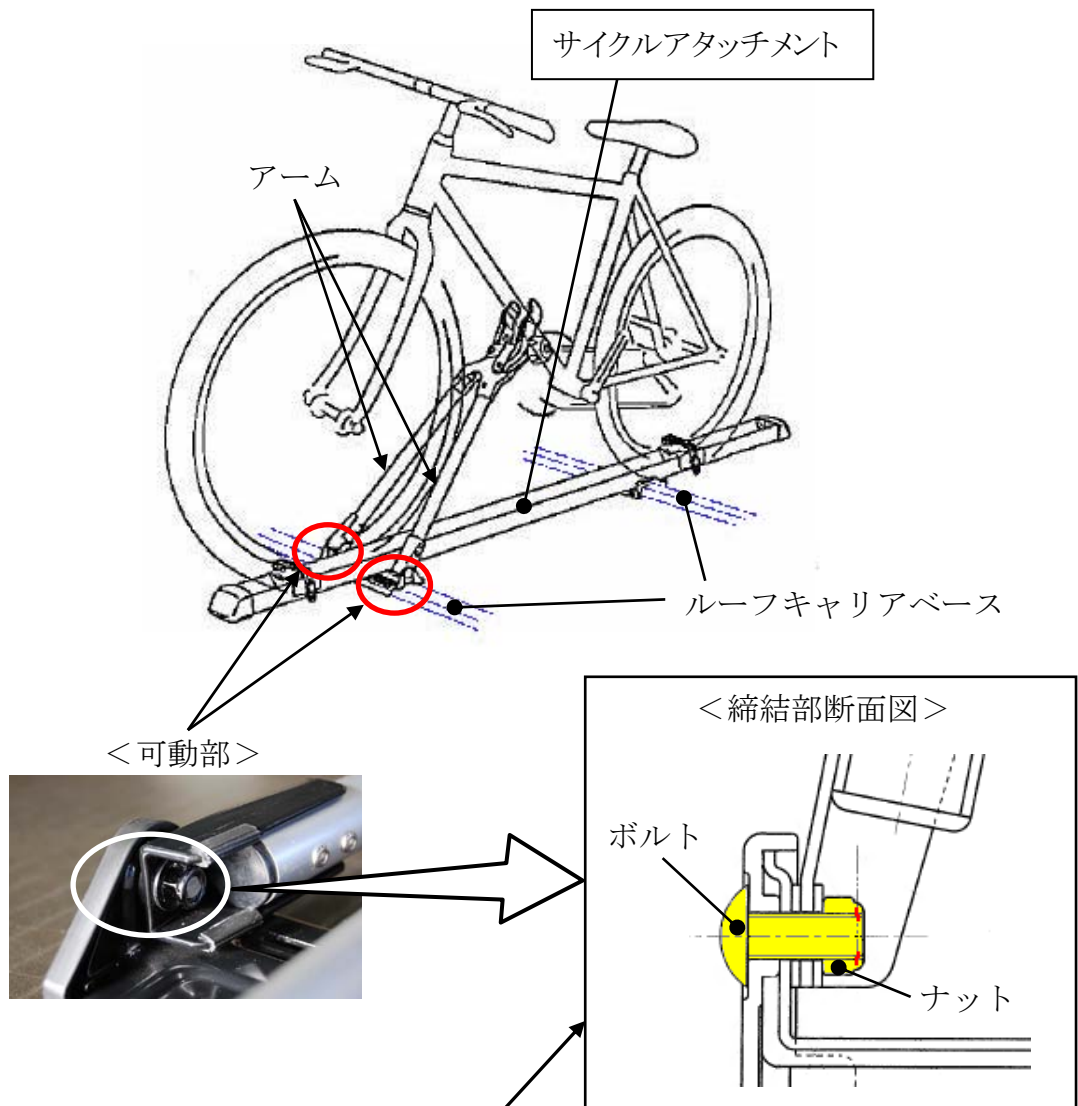
改善箇所説明図

基準不適合発生箇所

後付け用品のサイクルアタッチメントにおいて、自転車を支持するアームの可動部の製造ばらつきにより、可動部締結ナットのゆるみ止めが機能しないものがある。そのため、そのまま使用を続けると走行時の振動等でボルトとナットが脱落し、アームが支持点を失って自転車を支えられなくなるおそれがある。

改善内容

後付け用品が対象であることを確認し、該当する場合には、サイクルアタッチメントを対策品に交換する。
