アルシオーネおよびドミンゴ、レガシィのリコールについて

平成 9 年 10 月 22 日

平成9年10月22日、富士重工業株式会社より、国土交通省にアルシオーネおよびドミンゴ、レガシィのリコールを届け出いたしました。

届出番号	488	リコール開始日	平成 9 年 10 月 22 日
自動車使用者及び自動車分解整備事業者に周知させるための措置	・使用者:ダイレクトメールで通知する。 ・自動車分解整備事業者:日整連発行の機関誌に掲載する。 ・改善実施済車には、後面ガラス左下隅にNo.488のステッカーを貼付する。

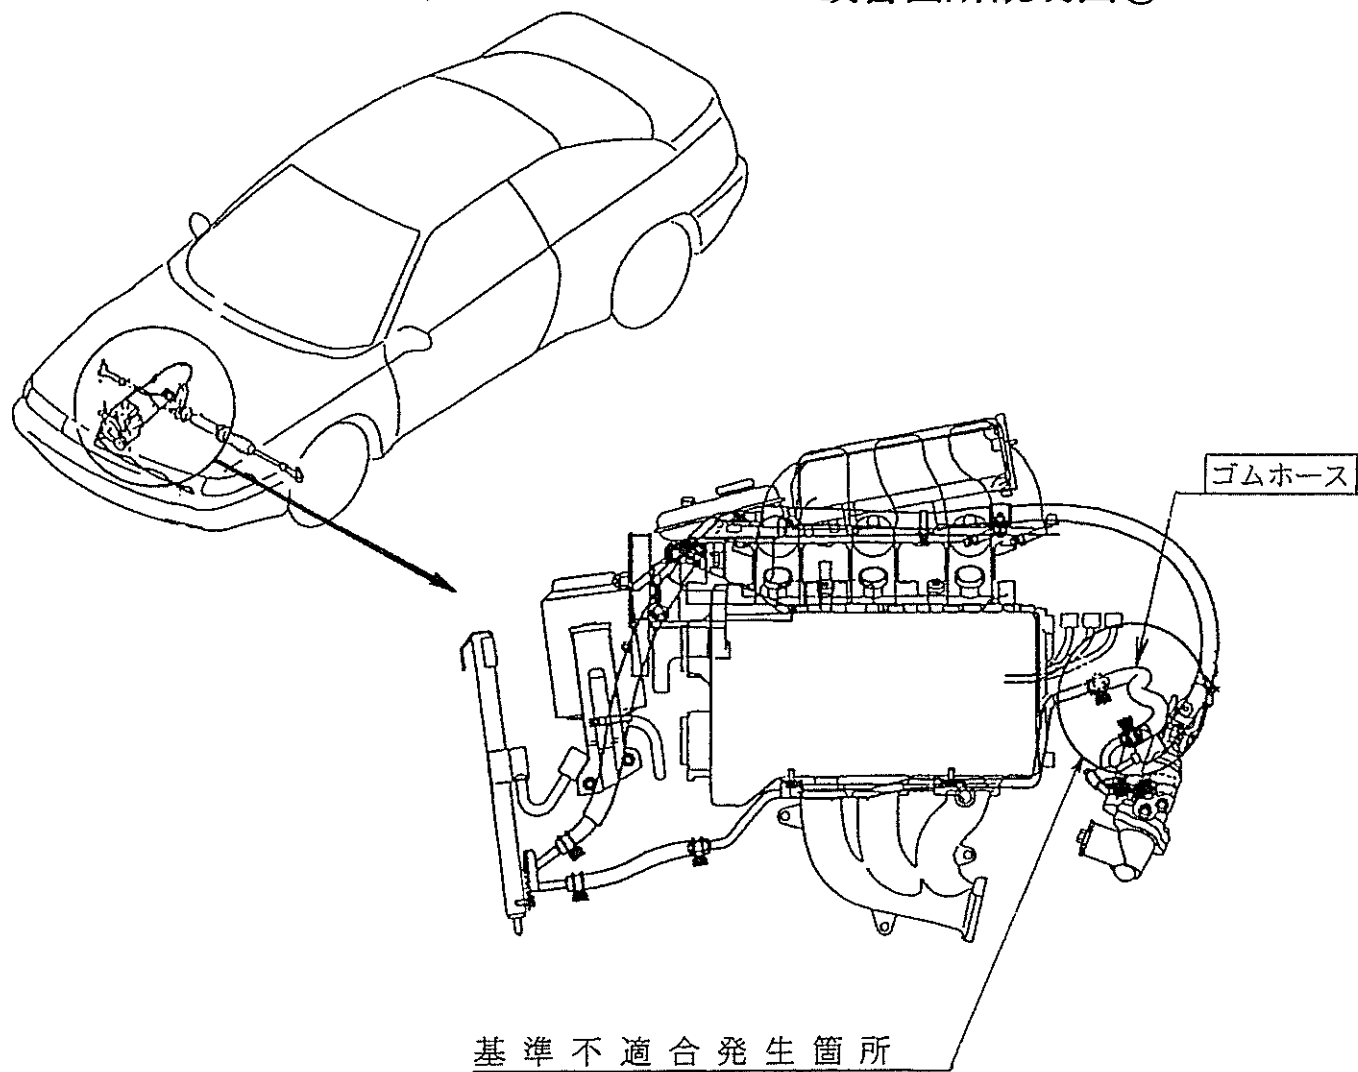
### 改善箇所説明図①

**改善前**  
 ロット番号は、無し。

**改善後**  
 ロット番号は、ゴムホース表面に緑色でプリント。

油圧式パワーステアリング装置のゴムホースに耐久性の不足しているものがあり、最悪の場合、当該ゴムホースに亀裂が入り、油が漏れハンドルが重くなるおそれがある。

**改善内容**  
 全車両、当該ゴムホースを改善品と交換する。

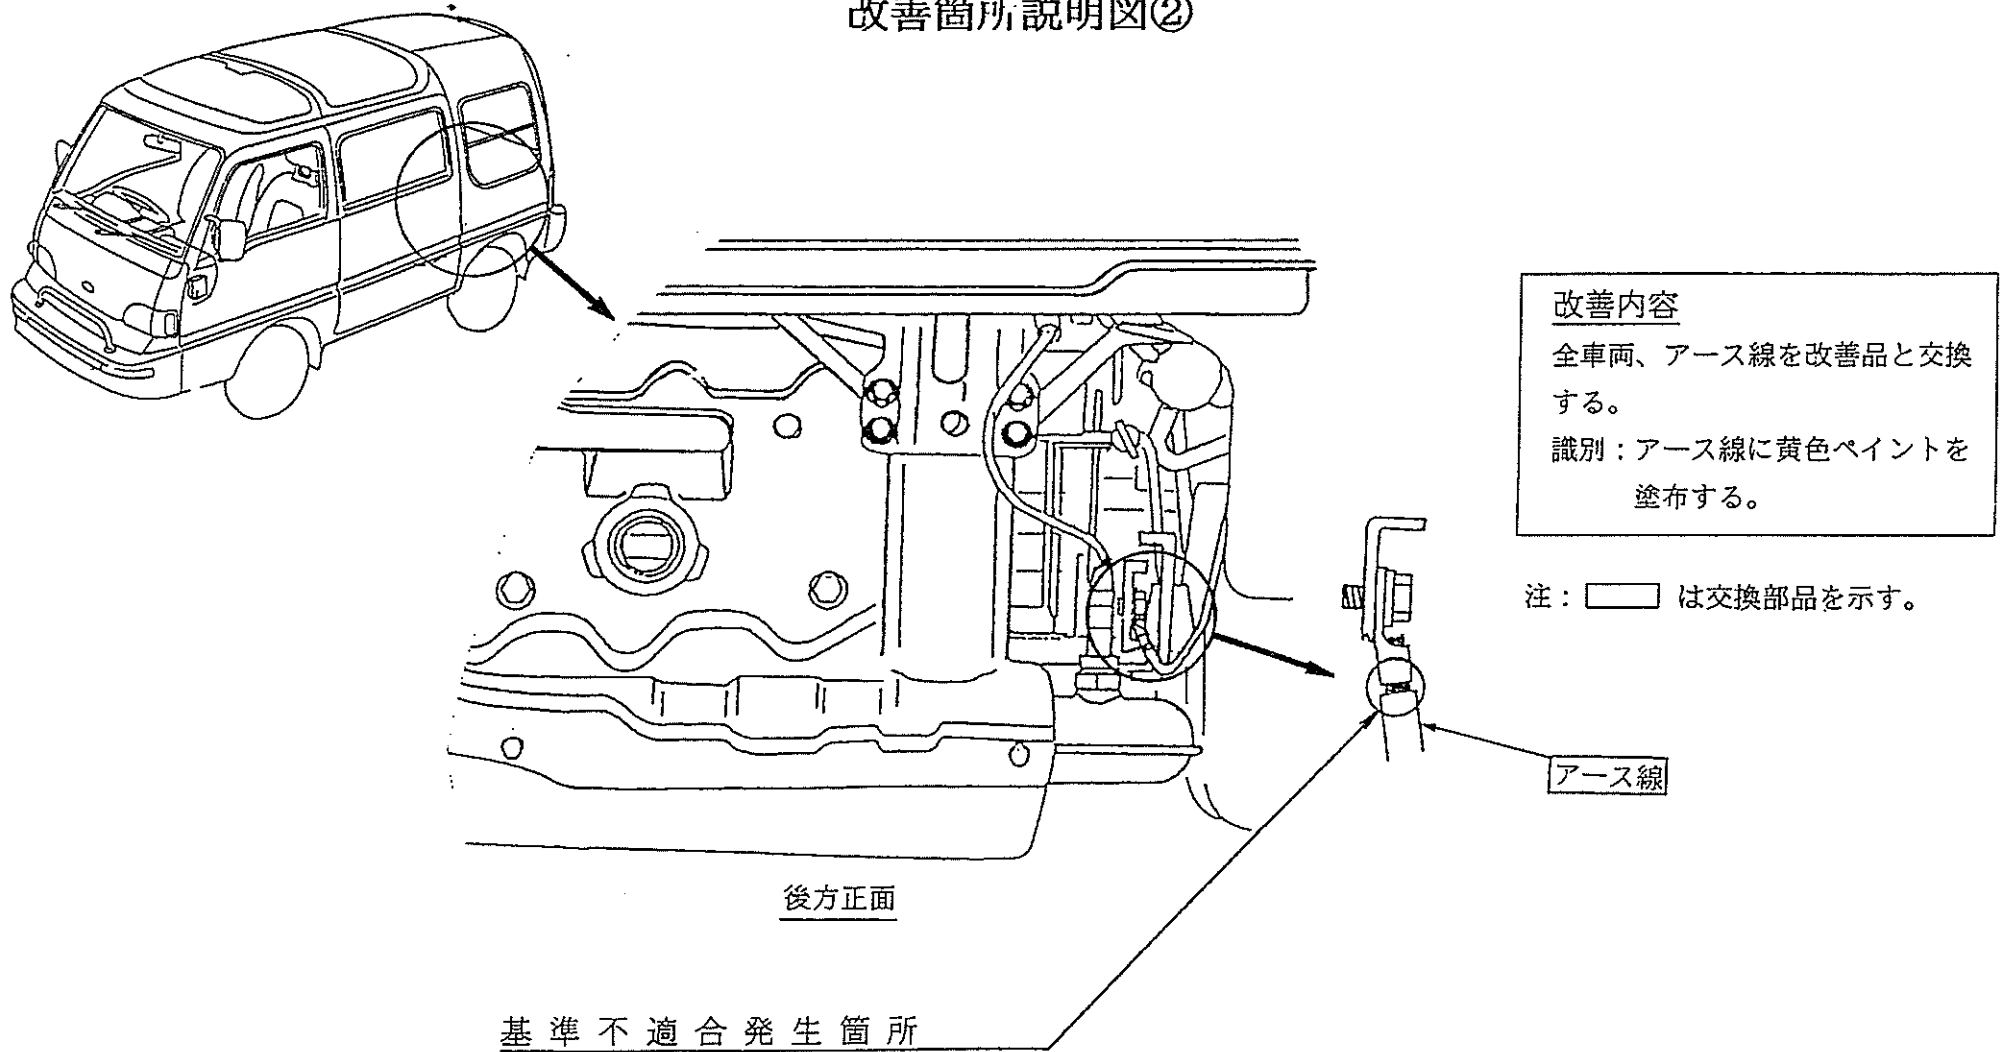
### 改善箇所説明図②

原動機のアース線の柔軟性が不足しているため、原動機の振動等により、最悪の場合、アース線が断線し、原動機の始動ができなくなるおそれがある。

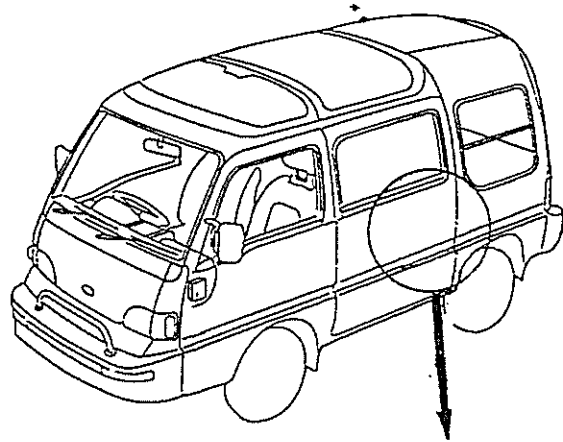
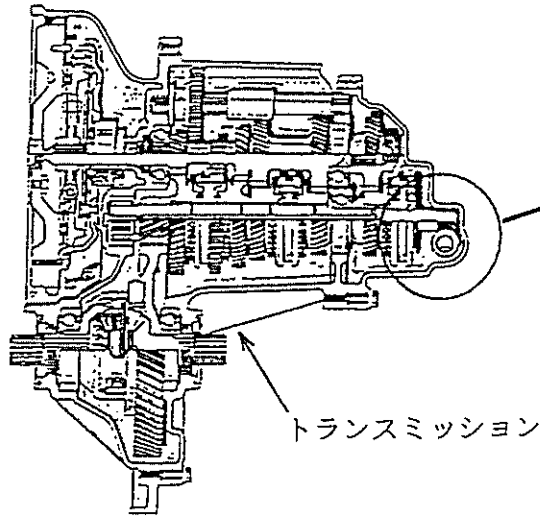
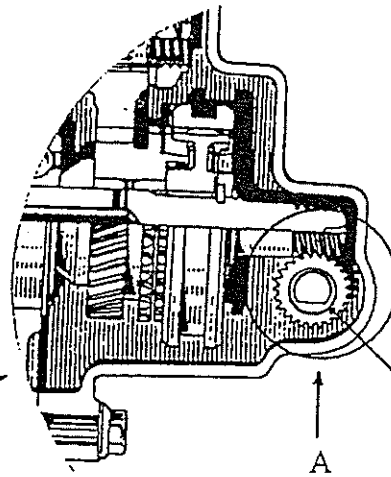
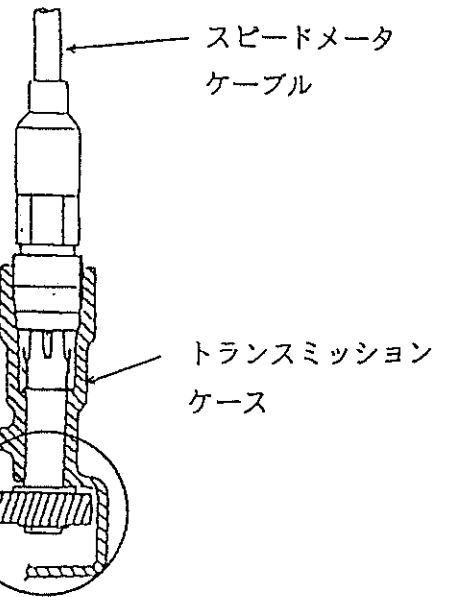
### 改善箇所説明図③

基準不適合発生箇所

手動変速機付車のスピードメータギヤの材質等に不適切なものがあり、  
 当該ギヤが摩耗し、最悪の場合、速度計が機能しなくなるおそれがある。

全車両、スピードメータギヤを改善品と交換する。

識別：スピードメータケーブル取付け付近のサイドケース上部に黄色ペイントを塗布する。

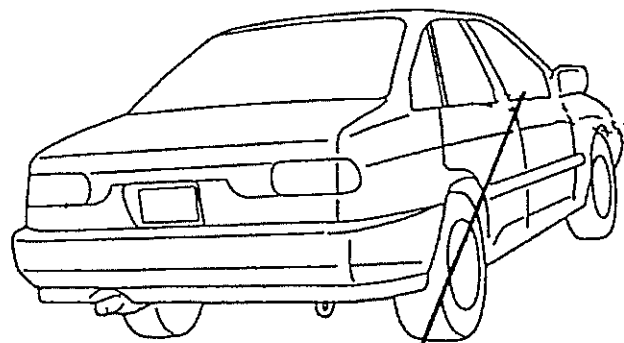
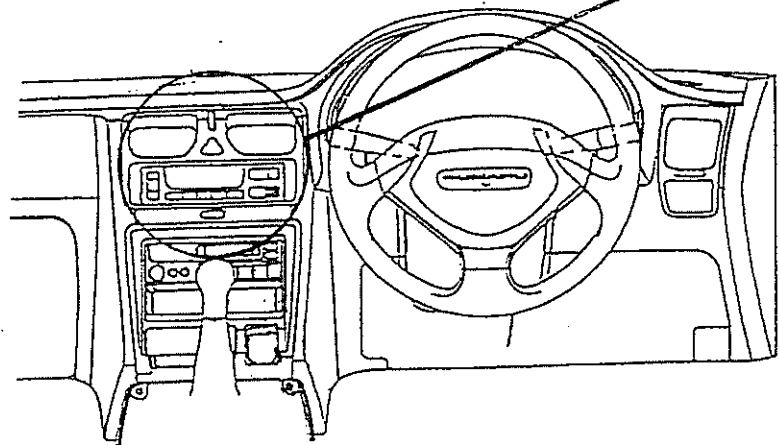
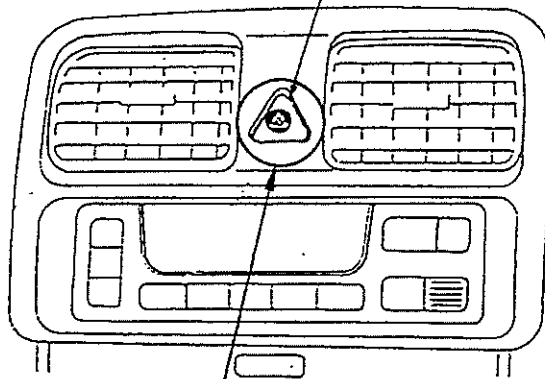
### 改善箇所説明図④

基準不適合発生箇所

非常点滅表示灯のスイッチに製造不良のものがあ、当該スイッチをオフにした時、完全に戻らなくなる場合があり、最悪の場合、非常点滅表示灯が点滅し続けるか、方向指示器が点滅しなくなるおそれがある。

全車両、スイッチを改善品と交換する。

識別：運転席側ドアストッパの取付金具部に白又は青色ペイントを塗布する。
