SERVICE BULLETIN

FUJI HEAVY INDUSTRIES LTD.

NO. 200-013 DATE 平成 11 年 9 月 28 日

1. 標 題 : 脚柱外筒内面の腐食点検及び修理要領
2. 適用機体 : FA-200 全機
3. 適用度 : 必須事項
4. 目 的 : 脚柱外筒内部に腐食が発生した機体があったため、その点検と標準修理方法について定める。
5. 指 示 : 脚柱を内筒と外筒に分解し、外筒内面のパッドを取り外して腐食の有無を点検する。腐食がある場合は、腐食を除去した後、板厚を測定する。規定値（最小板厚）以上である場合は再組立する。（再組立時、プライマ塗布を実施した場合は以後の点検は不要。プライマ塗布をしない場合は、以後 1000 飛行時間毎に本点検を実施する。）板厚が規定値（最小板厚）未満の場合及び外筒にき裂が発見された場合は、脚外筒を良品と交換する。
6. 実施時期 : (1)本 SERVICE BULLETIN 受領後、1 年以内に実施する。
(2)実施するまでの間、100 時間点検毎に脚柱外筒部外面（表-1 A~C 部）のき裂検査（5~10 倍程度の拡大鏡を使用しての目視検査）を行う。
7. 承 認 : 航空局承認（東-11-001）平成 11 年 9 月 28 日
8. 所要部品 : 本 SB を実施するために必要な部品は下記の通りである。

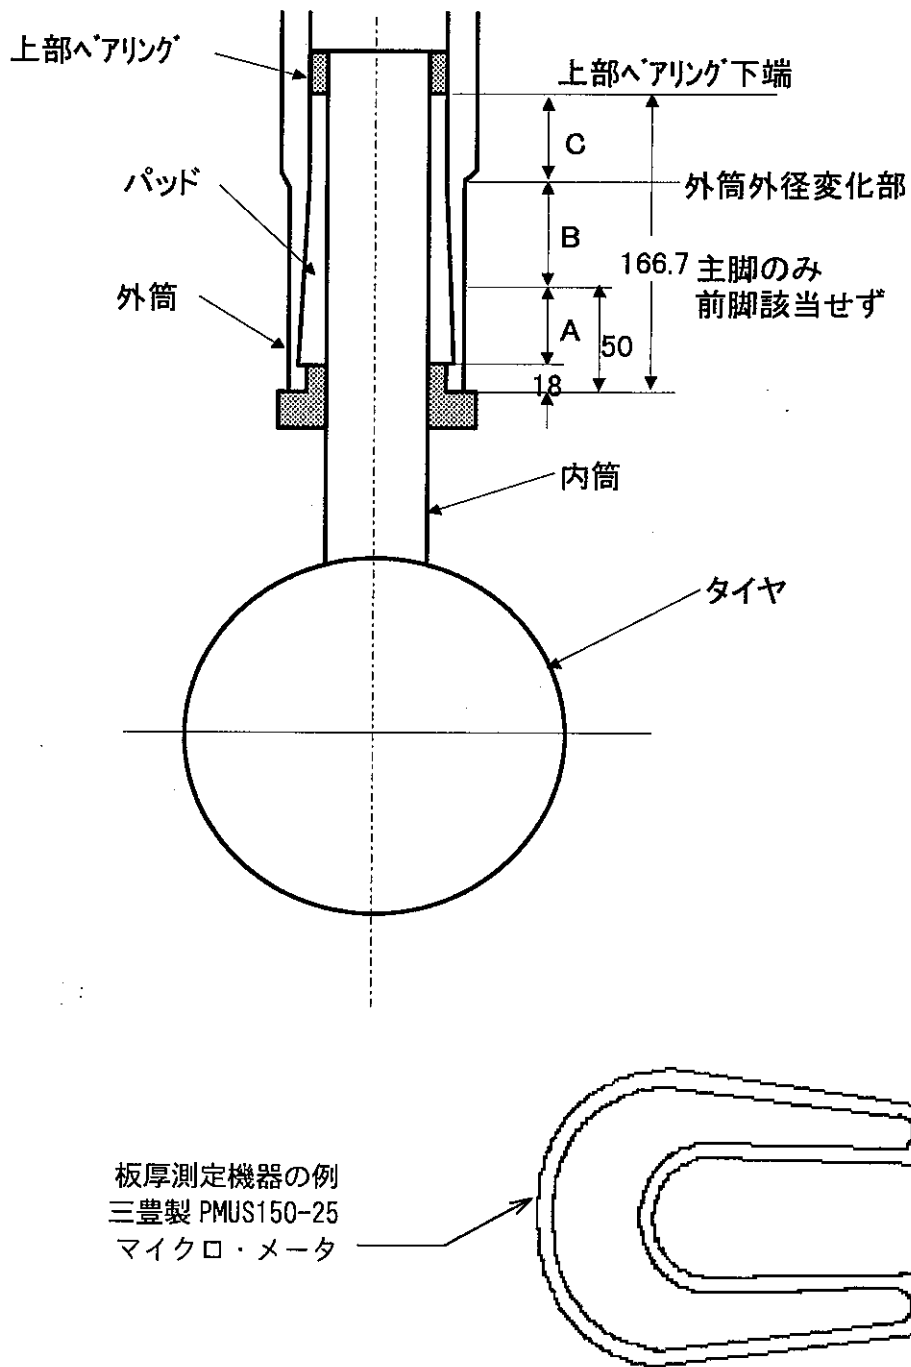
表-1 腐食除去後の最少板厚 (単位 mm)

A部	B部	C部
主脚	2.0	2.0 (下方) ~2.35 (上方) 直線変化	2.95
前脚	1.1	1.1 (下方) ~1.6 (上方) 直線変化	該当部なし

- (1) 左右主脚を取り外す。(サービス・マニュアル9-3-1項参照)
- (2) 主脚緩衝支柱を分解する。(サービス・マニュアル9-3-10項参照)
- (3) パッドを取り外した部分の腐食の有無を点検する。(ボア・スコープ、点検鏡等を使用する。)
- (4) 腐食がない場合は(9)項以降を実施する。
- (5) 腐食がある場合はハンド・グラインダ、ヤスリ、ワイヤブラシ等で腐食を完全に除去する。腐食ピットがある場合はピットがなくなるまで滑らかに削り取る。
- (6) 腐食が除去できたかどうか、ボア・スコープ、点検鏡等を使用して点検する。
- (7) 腐食除去後、外筒板厚をマイクロ・メータ(三豊製PMUS150-25等)を使用して測定する。
- (8) 腐食除去後の板厚が表1に示す値未満の場合は外筒を良品と交換する。表1に示す値以上あれば次の処置に移る。
- (9) 外筒内面を脱脂し、パッド挿入部分にMIL-P-23377エポキシ・プライマ又は相当品を塗布する。
- (10) エポキシ・プライマ乾燥後、新しいパッド200-812000-5にMIL-H-5606の作動油をしみ込ませて取り付ける。
- (11) 主脚緩衝支柱を組み立てる。(サービス・マニュアル9-3-11項参照)
- (12) 左右主脚を取り付ける。(サービス・マニュアル9-3-2項参照)

- (1) 前脚を取り外す。(サービス・マニュアル 9-4-1 項参照)
- (2) 前脚緩衝支柱を分解する。(サービス・マニュアル 9-4-8 項参照)
- (3) パッドを取り外した部分の腐食の有無を点検する。(ボア・スコープ、点検鏡等を使用する。)
- (4) 腐食がない場合は(9)項以降を実施する。
- (5) 腐食がある場合はハンド・グラインダ、ヤスリ、ワイヤーブラシ等で腐食を完全に除去する。腐食ピットがある場合はピットがなくなるまで滑らかに削り取る。
- (6) 腐食が除去できたかどうか、ボア・スコープ、点検鏡等を使用して点検する。
- (7) 腐食除去後、外筒板厚をマイクロ・メータ(三豊製 PMUS150-25 等)を使用して測定する。
- (8) 腐食除去後の板厚が表 1 に示す値未満の場合は外筒を良品と交換する。表 1 に示す値以上あれば次の処置に移る。
- (9) 外筒内面を脱脂し、パッド挿入部分に MIL-P-23377 エポキシ・プライマ又は相当品を塗布する。
- (10) エポキシ・プライマ乾燥後、新しいパッド 200-822100-007 に MIL-H-5606 の作動油をしみ込ませて取り付ける。
- (11) 前脚緩衝支柱を組み立てる。(サービス・マニュアル 9-4-11 項参照)
- (12) 前脚を取り付ける。(サービス・マニュアル 9-3-2 項参照)
